## Del av Gröndal 1:1, Fregattvägen, Stockholms stad

Tidig utredning nya bostäder

### Utrednings PM Geoteknik – Markförhållanden och grundläggning

2024-10-08

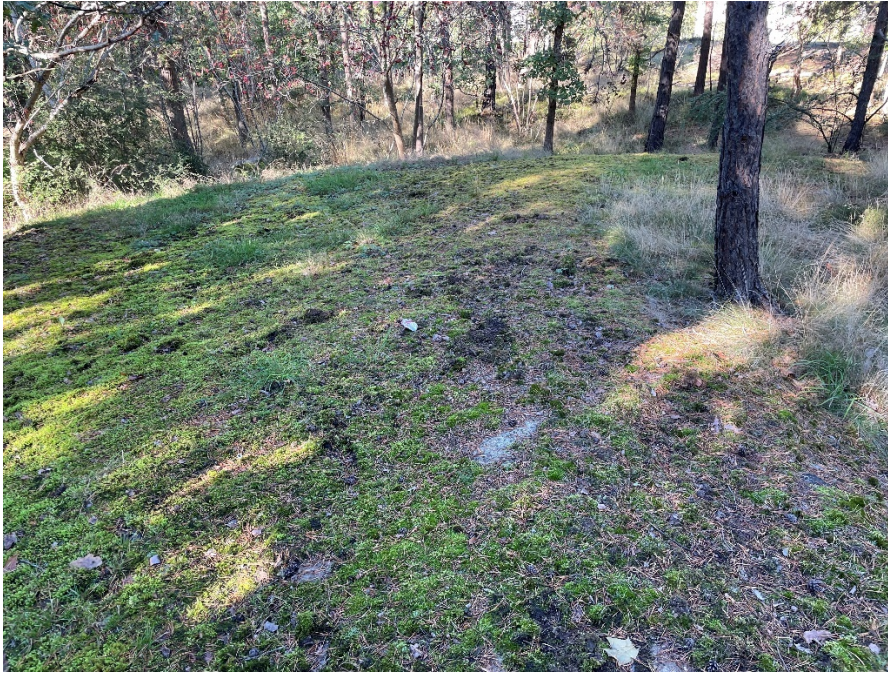
Området utgörs generellt av ett tunt lager av blockig morän ovan berg i dagen i läget för planerade byggnader. Berget täcks delvis av mossor, se figur 11. Figur 12 och bilaga 2 visar planerade byggnader insatta på SGU jordartskarta.

Figur 11. Berghäll med mossa inom östra delen av utredningsområdet. Foto taget 2024-09-20.

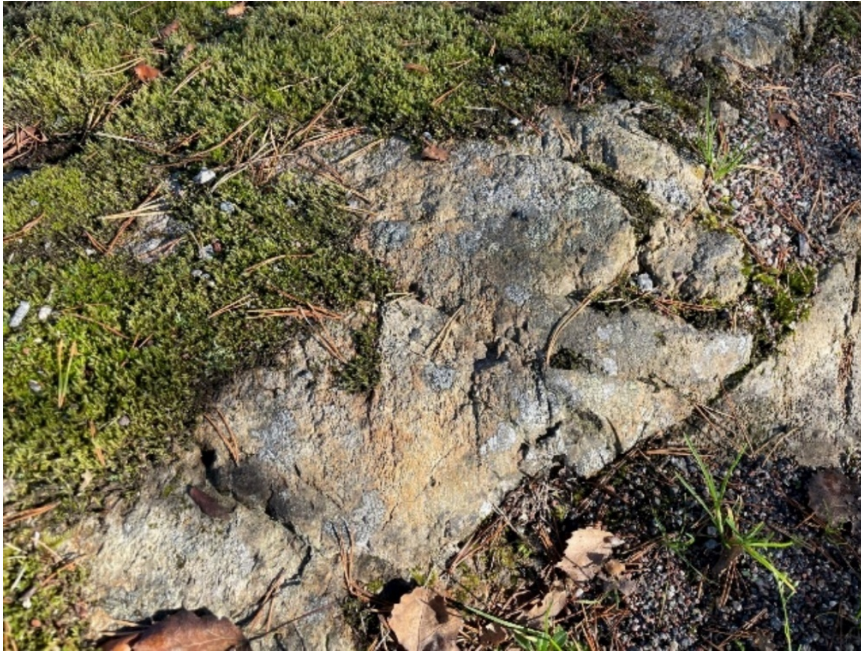
Vid platsbesök 2024-09-20 noterades rostutfällning på berg i dagen, figur 14, inom den östra delen av området vilket kan indikera högre risk för förekomst sulfidförande bergarter.

Figur 14. Rostutfällning på berghäll. Fotat 2024-09-20.

I den fortsatta projekteringen rekommenderas provtagning av berg (borrkaxprov) till planerad schaktbotten i minst 4 punkter inom den del av detaljplanen som berörs av bergschakt.
